### GOVERNO DO ESTADO DE RONDÔNIA Departamento Estadual de Trânsito - DETRAN

### ESTUDO TÉCNICO

RELATÓRIO DE VISITA TÉCNICA PARA IMPLANTAÇÃO DE SINALIZAÇÃO HORIZONTAL E VERTICAL NO MUNICÍPIO DE SÃO MIGUEL DO GUAPORÉ

PROCESSO: N°: 0010.073104/2022-38
ASSUNTO: RELATÓRIO TÉCNICO DO SISTEMA DE TRÁFEGO DE SÃO MIGUEL DO GUAPORÉ
CONVENENTE: PREFEITURA MUNICIPAL DE SÃO MIGUEL DO GUAPORÉ
OBJETO: PROJETO DE SINALIZAÇÃO HORIZONTAL E VERTICAL.

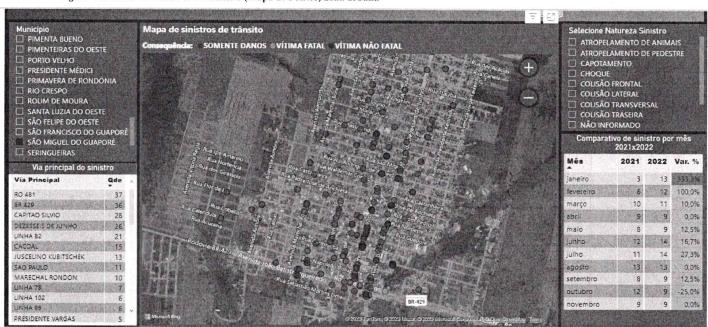
Figura 01: Dados de Sinistros de trânsito (Mapa de Pontos) zona urbana

Os dados estatísticos, referentes a sinistros de trânsito dos últimos 22 meses (disponível em: https://www.detran.ro.gov.br/2020/12/dados-preliminares-de-acidentes-em-rondonia/), da cidade de São Miguel do Guaporé demonstram que os eventos são concentrados em algumas vias (vide figura 01). Na figura 02 podemos observar manchas de calor o que indicam uma concentração de sinistros em alguns pontos da cidade. A via mais endêmica apresentada, dentro do perímetro urbano, é a avenida Capitão Silvio seguida pela avenida 16 junho.

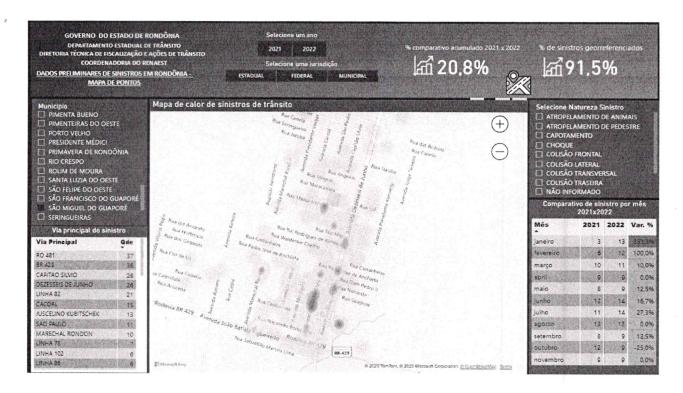
Figura 02: Dados de Sinistros de trânsito - Mapa de Calor

Pela figura 02 observa-se que no ano de 2022, comparado ao ano de 2021, houve um aumento, no período analisado, de 20,8% de sinistros de trânsito da cidade de São Miguel do Guaporé, demonstrado assim uma piora do sistema, mesmo sendo um ano pós pandemia. Analisando os dados da figura 03, observamos que a natureza mais comum de sinistros de trânsito é colisão transversal. Esse tipo de natureza é mais comum em cruzamentos, corroborando com mapas de pontos, o indica que os cruzamentos precisam de uma melhor sinalização.

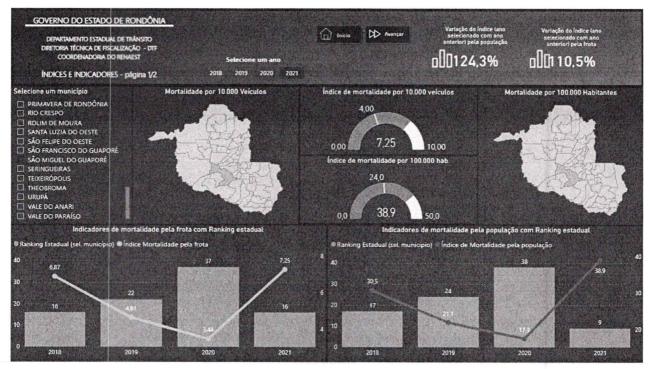
Figura 04: Indicadores de letalidade de trânsito pela frota e pela população

No que tange os indicadores, o município de São Miguel do Guaporé figura entre os mais endêmicos do estado, com uma letalidade figurando acima da média do estado. Chama atenção uma grande piora nos indicadores no ano de 2021. Vide figura 04 Abaixo.

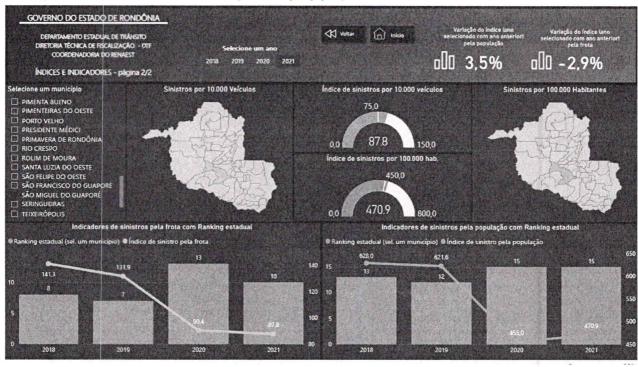
Figura 05: Indicadores de sinistros de trânsito pela frota e pela população

A frota de veículos registrados no município é de 13.163 veículos em março de 2023 (disponível em: https://www.detran.ro.gov.br/2021/01/frota-veicular-registrada-no-estado-de-rondonia/), destes 57,9% são "Motos" (Motocicleta + Motoneta + Ciclomotor). O índice de sinistro de trânsito pela frota é um importante indicador, pois possibilita a comparação de sinistros pela frota e pela população de maneira proporcional, possibilitando assim comparar com demais municípios com frota e população maiores. Os indicadores demostram que São Miguel do Guaporé, pelo anuário estatístico 2021 disponível em: https://www.detran.ro.gov.br/2022/06/anuario-estatistico-de-sinistros-de-transito-de-rondonia-2021/, a partir de 2019 apresentou uma pequena melhora nos seus indicadores, no entanto figurando entre os mais endêmicos do Estado. Vide figura 05 abaixo:

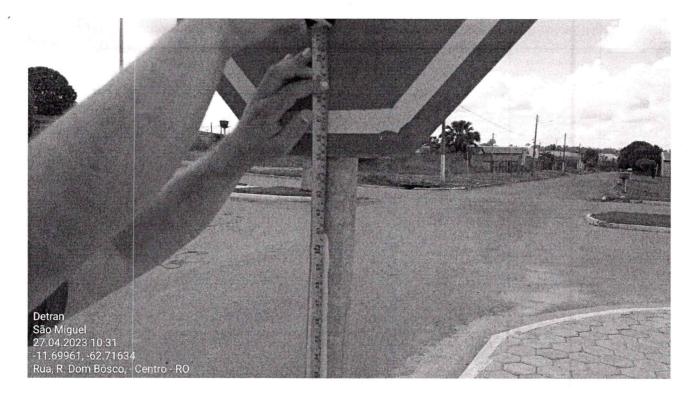
Figura 06: Base das sinalização vertical 3 polegadas em boas condições, porém altura por volta de 1,70m em média

Na visita realizada, foi constatado que as vias principais do município são deficitárias em sinalização, apresentando diversas sinalizações desgastadas e com vida útil ultrapassada. Vale salientar que a sinalização vertical implantada possui uma base robusta de 3 polegadas em excelentes condições, entretanto estão fora da altura mínima prevista na norma. Vide figura 06.

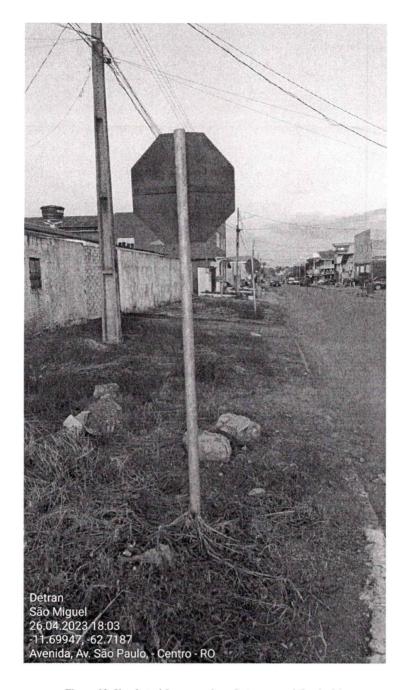
Figura 08: Placas desgastas, porém com a base em boas condições

Observamos que em muitos cruzamentos não há qualquer tipo de sinalização de trânsito. Falta a placa de regulamentação de parada obrigatória (R-1) em diversos cruzamentos, tendo esta fator preponderante na organização do fluxo veicular, logo que, usualmente a partir dela temos a definição da via preferencial, eliminando assim os conflitos em cruzamentos, que em grande parte são locais de maior incidência de acidentes de trânsito com ou sem vítimas. Constatamos o uso de tachões usado como elevação transversal (lombadas) em alguns pontos da cidade (vide figura 8), o que não é permitido pela norma.

- 2. Realizar levantamento das placas para substituição por placas novas;
- 3. Sinalização da avenida São Paulo com pintura central, com implantação de tachas (Obs.: Pintura de acostamento deverá ser afastada 2,50m do meio fio);

Visando o princípio de economicidade, recomendamos que as placas antigas sejam reaproveitas, pois a imensa maioria é confeccionada em chapa de aço 16 e encontra-se em boas condições, apenas as películas estão desgastadas sem nenhuma refletância. Portanto essas placas poderão ser remanejadas para pontos sem sinalização, com aproveitamento da placa e aquisição da película e base.

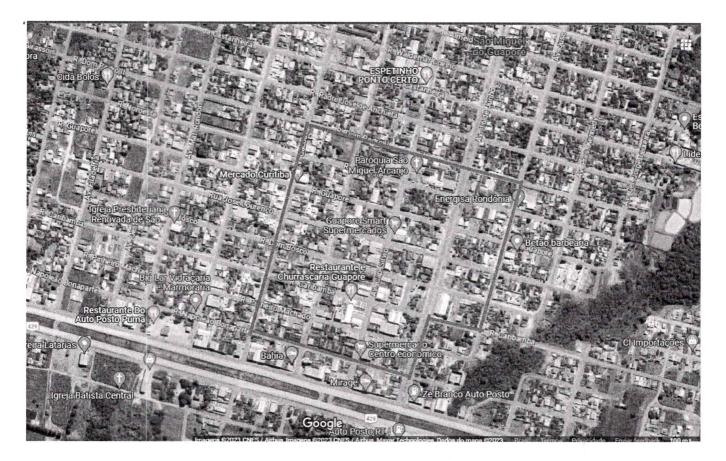
- 20. No cruzamento semaforizado implantar a zona de espera exclusiva para "Motos";
- 21. Na figura abaixo, no polígono delimitado de vermelho, implantação de pinturas no eixo central e bordo com tachas eixo central e bordo (onde pavimento estiver em condições). Nos cruzamentos na via secundária de 6 (seis) tachões com espaçamento de 1,6m, faixa central contínua de (15m x 10cm) e faixa de retenção (30 cm) com legenda PARE.
